## Noch härter im Nehmen

### Besondere Sensorik für besondere Anforderungen

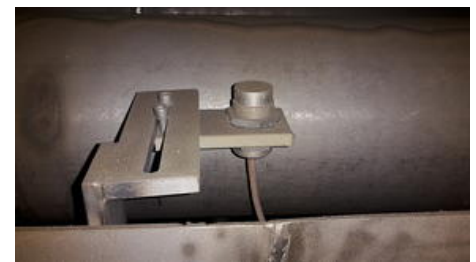
Die Einwegschränke bestehend aus dem Sender **PS180024** (oben) und dem Empfänger **PE180424** erwies sich als richtige Wahl für die anspruchsvolle Anwendung in der Beizstraße.

Da die Lösung somit über einen sehr exakten, kleinen Messpunkt mit großer Reichweite verfügen und darüber hinaus sehr widrigen Umgebungsbedingungen standhalten musste, empfahl ein Applikationsspezialist von ipf electronic eine Laserlichtschränke. Die Einwegschränke bestehend aus einem Sender **PS180024** und einem Empfänger **PE180424** im Metallgehäuse (Schutzklasse IP67) hat einen großen Schaltabstand von 0 bis maximal 60m, eignet sich für Umgebungstemperaturen von bis zu +50° C, und lässt sich aufgrund des sichtbaren Laserlichts im Bereich oberhalb der Rollenbahn sehr gut justieren.

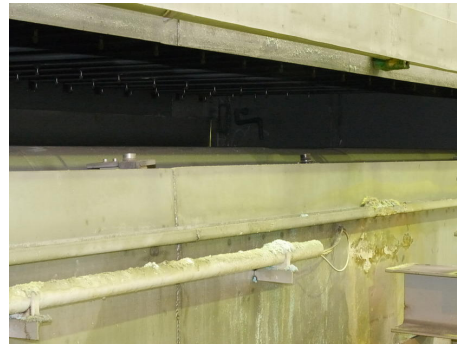
Die induktiven Sensoren IO300106 wurden so installiert, dass sie die Kupferplatten von unten erfassen können.

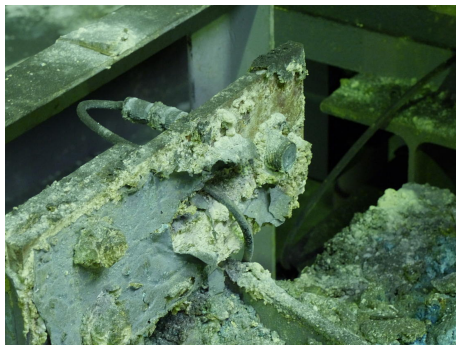
Jeweils drei parallel betriebene induktive Sensoren sind am Ein- und Ausgang der Beizkammer positioniert. Die spezielle Anordnung gewährleistet, dass ein größerer Bereich der Kupferplatte von der Unterseite abgefragt werden kann und somit mindestens ein Sensor anspricht.

Aus diesem Grunde entschied man sich für die induktiven Sensoren **IO300106** von ipf electronic mit aktiver Fläche aus Edelstahl. Diese besonders robusten Geräte sind u. a. für Umgebungstemperaturen bis +70° C ausgelegt und verfügen über die Schutzklasse **IP68**. Am Ein- sowie Ausgang der Beizkammer wurden jeweils drei parallel betriebene induktive Sensoren so installiert, dass sie die Kupferplatten von unten erfassen können. „Die Anordnung der Sensoren ist bewusst gewählt, da sich die Platte in der Kammer etwas in Längsrichtung verschieben kann. Somit ist gewährleistet, dass wir einen größeren Bereich der Platte von der Unterseite abfragen können und immer mindestens ein Sensor anspricht. Würde die Materialposition nur mittig abgefragt, könnte außerdem eine verschobene Platte in den Bereich der Kammertür gelangen, die sich dann mitunter ein wenig öffnen würde, was zu Fehlermeldungen der Steuerung führt“, berichtet Schnock. Erfasst beim Einschleusen eines Kupferblechs in die Beizkammer einer der induktiven Sensoren am Kammerausgang die Unterseite des Plattenendes, schließen sich die Türen und der Sprühprozess beginnt.

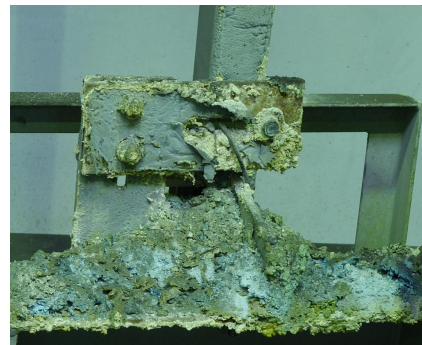
Die säurehaltige Beize setzt den Laserlichtschranken in den Pufferzonen extrem zu, wie deutlich zu erkennen ist, dennoch arbeiten die Sensoren, die knapp oberhalb der Rollengänge installiert wurden, zuverlässig.
