## **SCHNELL INFORMIERT, GEZIELT REAGIERT**

### **INFRAROT-SENSOR ALS FRÜHWARNSYSTEM**

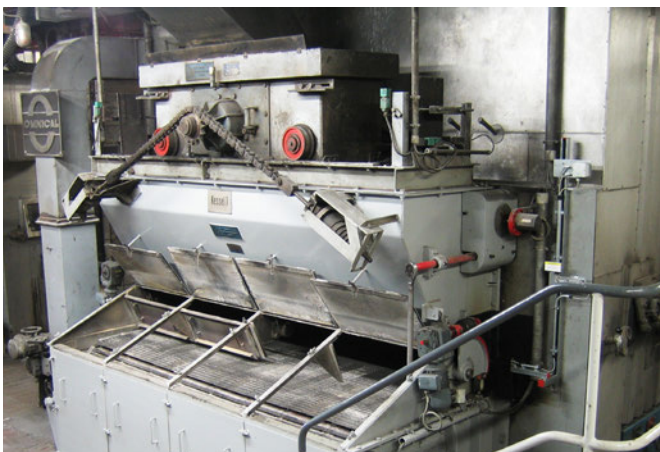
ipf\_FHW\_Neukoelln001: Der Aufgabetrichter für den Brennstoff befindet sich direkt vor dem Heizkessel (im Hintergrund) über dem Wanderrost.

Für die Erzeugung von thermischer Energie nutzt das FHW zwei der vorhandenen Heizkessel mit einer Leistung von ca. je 18 MW. Die beiden Heizkessel werden jeweils über ein rund drei Meter breites und zirka vier Meter langes Metallförderband permanent mit Brennstoff versorgt. „Über diesem Förderband, auch Wanderrost genannt, befindet sich direkt am Heizkessel ein Aufgabetrichter für den Brennstoff. Dieser Trichter dient dazu, den Rost auf seiner gesamten Breite mit Brennstoff zu füllen, entweder mit Kohle oder Holzpellets. Diese Brennstoffe entzünden sich infolge von Ausgasungen und durch die Temperatur im Heizkessel selbständig. Das ist ein kontinuierlicher Prozess. Die Geschwindigkeit, mit der sich das Wanderrost bewegt und somit den Brennstoff zum Heizkessel transportiert, steuern wir über unser Leitsystem“, erklärt Karsten Schliwa, Vorarbeiter der Instandhaltung in der FHW Neukölln AG.

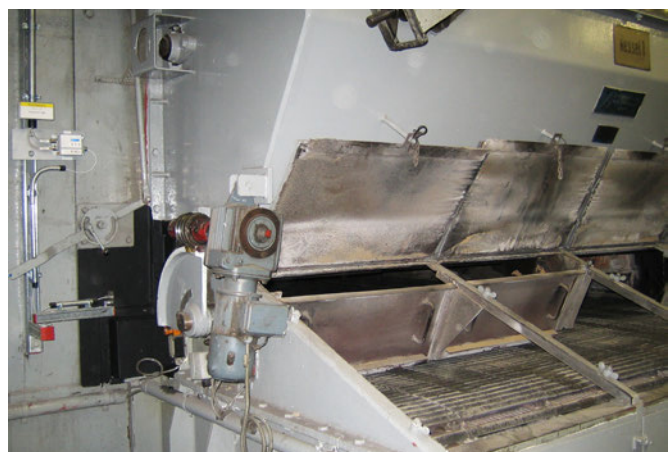
ipf\_FHW\_Neukoelln002: Die Infrarotsensoren und separaten Auswerteeinheiten wurden seitlich des Wanderrostes (im Bild links) installiert.

Für die konkrete Anwendung im FHW Neukölln benötigte man für die beiden Heizkessel insgesamt vier Infrarot-Sensoren mit einer optischen Auflösung von 22:1. Zwei dieser Geräte wurden jeweils auf der rechten und linken Seite des Aufgabetrichters für den Wanderrost installiert, damit jeder Sensor eine Seitenwand des Trichters in einem Abstand von 300mm berührungslos abtasten kann. Hierbei erfassen die Sensoren die Außentemperaturen der Trichterwandungen und übermitteln diese an die separate Auswerteeinheit. Sie wandelt diese Informationen in analoge Stromsignale, die über I/O Baugruppen ausgelesen und an der Anlagensteuerung im Leitstand je nach Temperaturverlauf als Vorwarnung oder als Alarm ausgegeben werden. Die Warnungen oder Alarime werden dabei separat für jeden Heizkessel sowohl als optische Meldungen auf einem Monitor als auch als akustische Signale in den Leitstand übermittelt.

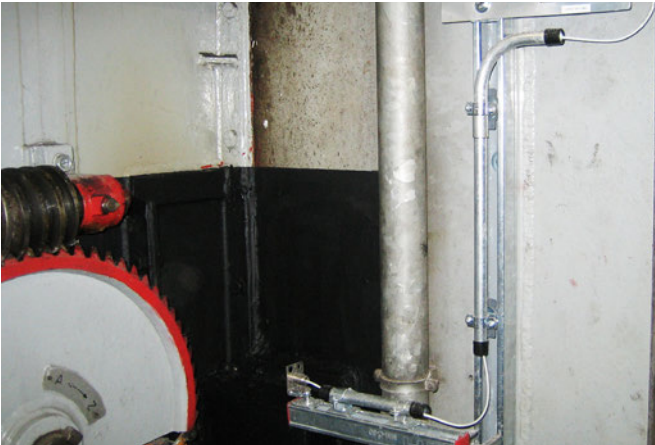
ipf\_FHW\_Neukoelln003: Der auf einem Profil befestigte Infrarotmesskopf des Sensorsystems OI98A920 in Schutzart IP65 zählt zu den kleinsten weltweit (Bild Mitte, unten) und erfasst im FHW Neukölln in einem Abstand von 300mm berührungslos die Temperatur der Wandung am Aufgabetrichter mit einer Auflösung von 22:1.

Der **OI98A920** in Schutzart IP65 gehört zu den kleinsten Infrarotmessköpfen weltweit und hat eine hohe optische Auflösung von 22:1. Das robuste Gerät ist ohne Kühlung bei Umgebungstemperaturen bis +180°C einsetzbar. Die separate Elektronik, die über ein Kabel mit dem Sensor verbunden wird, integriert ein beleuchtetes LCD-Display mit leicht zugänglichen Tasten zur Parametrierung. Die über diese Parametriertasten oder eine Software skalierbaren Temperaturmessbereiche erstrecken sich bei einer Auflösung von 22:1 von -40°C bis +900°C und bei einer Auflösung von 15:1 bzw. 2:1 von -40°C bis +600°C.

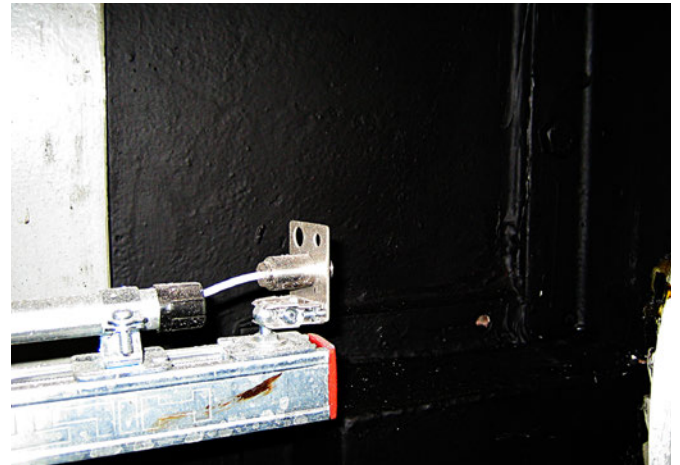
ipf\_FHW\_Neukoelln004 und ipf\_FHW\_Neukoelln005: Detailaufnahme des Messkopfes, der auf dem vorderen Bereich eines Aluminiumprofils befestigt wurde und sich bei Umgebungstemperaturen von bis zu +180°C ohne Kühlung einsetzen lässt.

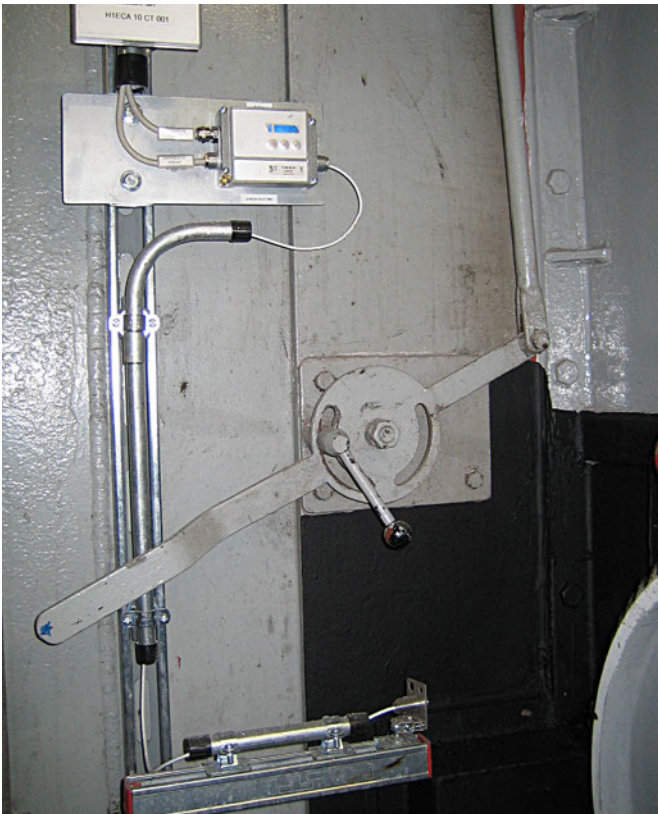
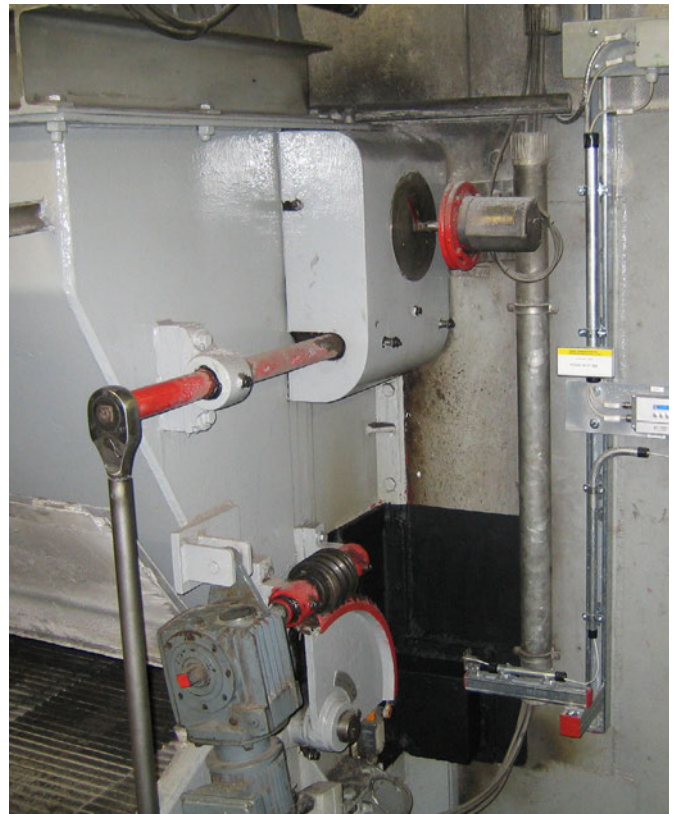
ipf\_FHW\_Neukoelln008 und ipf\_FHW\_Neukoelln009: Die Sensoren erfassen die Außentemperaturen der Trichterwandungen und übermitteln ihr Messsignal an die separate Auswerteeinheit. Sie wandelt diese Informationen in analoge Stromsignale, die über I/O-Baugruppen ausgelesen und an der Anlagensteuerung im Leitstand je nach Temperaturverlauf als Vorwarnung oder als Alarm ausgegeben werden.

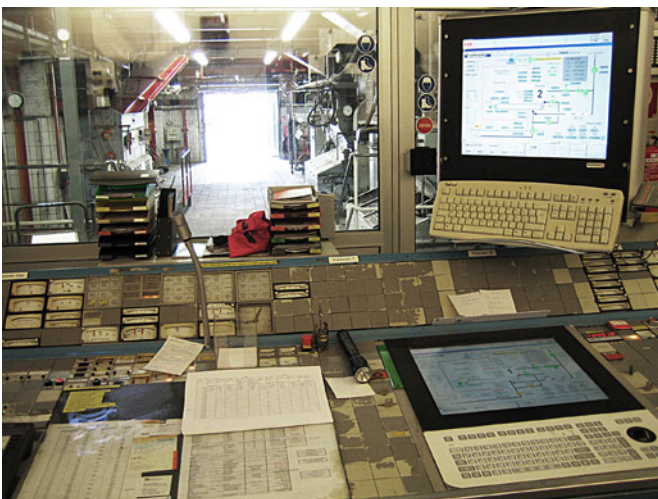
ipf\_FHW\_Neukoelln010: Die Warnungen oder Alarme werden separat für jeden Heizkessel sowohl als optische Meldungen auf einem Monitor als auch als akustische Signale in den Leitstand (Foto) übermittelt.

Sollten jetzt beispielsweise im Schwachlastbetrieb die voreingestellten Temperaturwerte überschritten werden, sind die Mitarbeiter bereits durch die Vorwarnungen rechtzeitig alarmiert und können entsprechende Gegenmaßnahmen einleiten. Wie solche Maßnahmen ausschauen können, beschreibt Karsten Schliwa: „Bei einer Warnmeldung und damit einem drohenden Rückbrand in den Aufgabetrichter können wir z. B. die Geschwindigkeit des Wanderrostes erhöhen. Hierdurch wird die Glut des Brennstoffs, die vielleicht schon am Trichter angekommen ist, in den Heizkessel zurückgezogen. Somit können wir nun wirksam ein Hochbrennen in den Trichter verhindern und in Zukunft möglichen Folgeschäden durch einen Rückbrand effizient vorbeugen.“
