Vyhledávání netěsností v systémech stlačeného vzduchu

Vyhledávání netěsností při tepelném tváření

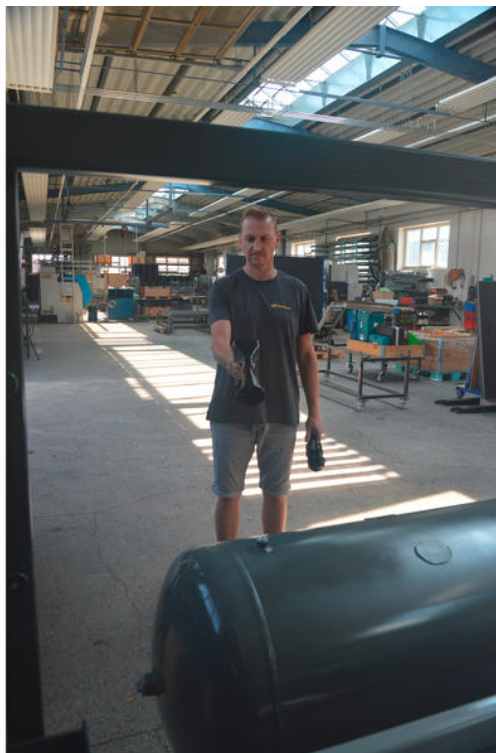
Detektor úniku **UY000003** od společnosti IPF má mimo jiné barevný displej, který barevně zobrazuje únik. (všechny obrázky: ipf electronic gmbh)

Konstruktér Wolfgang Zorn kontroluje netěsnosti vakuové nádoby membránového lisu pomocí akustické nálevky detektoru netěsností.

Podobně jako u stlačeného vzduchu, i netěsnosti ve vakuových systémech generují ultrazvukové vlny. Pokud nasměrujete **UY000003** na místo s podezřením na netěsnost pomocí integrované kamery a barevného displeje, jsou tyto vlny pomocí zvukového trychtýře svázány, zaznamenány pomocí mikrofону, převedeny na slyšitelné frekvence a přeneseny do sluchátek. Pro přesnou detekci úniku a barevné znázornění místa úniku na displeji se **UY000003** UltraCam a 30 digitálních mikrofónů MEMS ve zvukovém trychtýři. Kromě toho je k dispozici také tzv. reduktor zvuku, který lze použít k lokalizaci zvláště malých úniků. A právě tento nástavec zařízení hraje u firmy Lechenauer rozhodující roli.

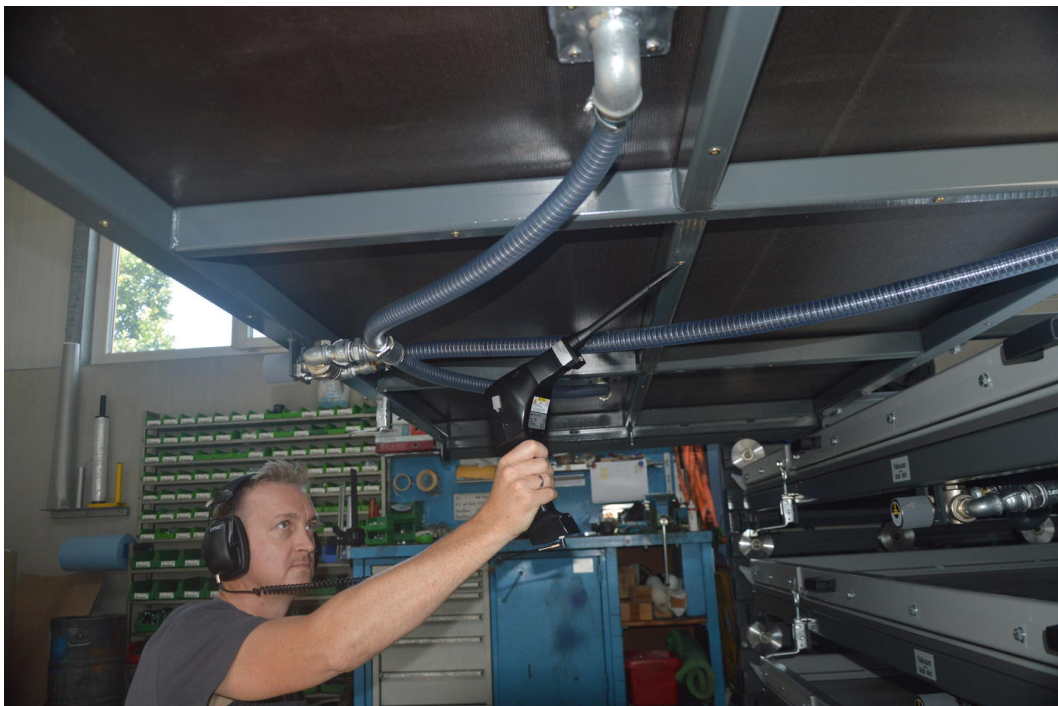
S redukcí zvuku a sluchátky pro **UY000003** od společnosti IPF lze lokalizovat nejmenší ztráty vakua pod vakuovým stolem, jak je znázorněno na šroubení. Odhaduje se, že na stroji je třeba zkontrolovat až 100 zkušebních bodů.

Pro celé vakuové stoly, a tedy celý vakuový prostor v pracovním rozsahu stroje, se však přednostně používá kusová redukce zvuku, protože ztráty vakua v těchto oblastech jsou tak nízké, že je nelze zjistit pomocí zvukové nálevky.

Wolfgang Zorn vysvětluje: "Zkušební body zahrnují opěrnou desku stolu a upnutou membránu. Mezi nimi se nacházejí také různá těsnění. Kromě toho probíhá kontrola různých armatur, šroubení a hadicových přechodů. Dohromady se jedná odhadem až o 100 zkušebních bodů."

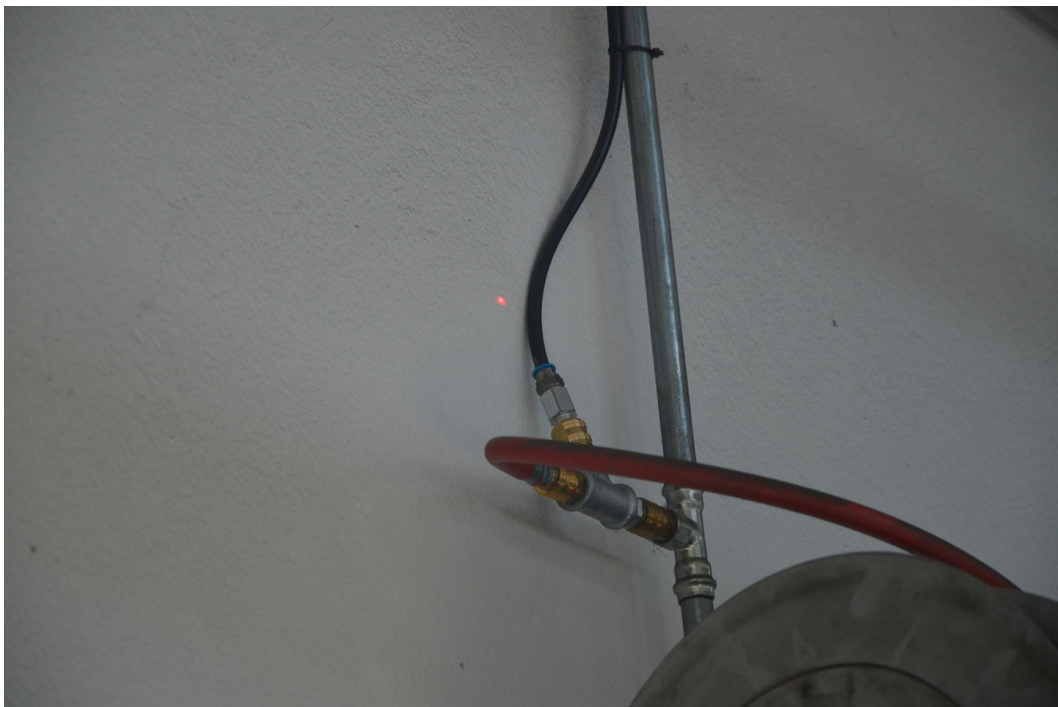
Kontrola těsnosti vedení stlačeného vzduchu. Detektor úniku je vybaven laserovým měřením vzdálenosti, což usnadňuje lokalizaci případného úniku. Kromě toho lze měření doby letu v kombinaci s intenzitou ultrazvukového signálu přijímaného zařízením použít k přesnému vyčíslení ztrát stlačeného vzduchu.
