Schnell informiert, gezielt reagiert

Infrarot-Sensor als Frühwarnsystem

Sogenannte Rückbrände an Trichtern zur Brennstoffzufuhr für Heizkessel waren ein Ärgernis, mit dem sich ein Fernheizwerk in Berlin immer wieder konfrontiert sah. Ein Infrarot-Sensor von ipf electronic wird nun als effektives Frühwarnsystem eingesetzt.

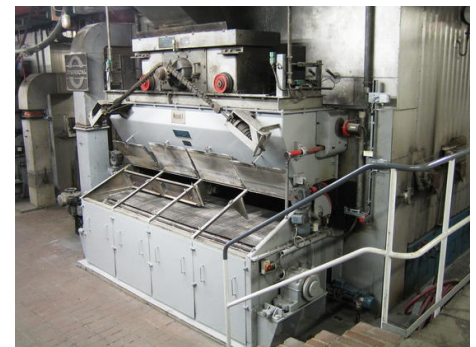
Der Aufgabetrichter für den Brennstoff befindet sich direkt vor dem Heizkessel (im Hintergrund) über dem Wanderrost.

Für die Erzeugung von thermischer Energie nutzt das FHW zwei der vorhandenen Heizkessel mit einer Leistung von ca. je 18 MW. Die beiden Heizkessel werden jeweils über ein rund drei Meter breites und zirka vier Meter langes Metallförderband permanent mit Brennstoff versorgt. „Über diesem Förderband, auch Wanderrost genannt, befindet sich direkt am Heizkessel ein Aufgabetrichter für den Brennstoff. Dieser Trichter dient dazu, den Rost auf seiner gesamten Breite mit Brennstoff zu füllen, entweder mit Kohle oder Holzpellets. Diese Brennstoffe entzünden sich infolge von Ausgasungen und durch die Temperatur im Heizkessel selbständig. Das ist ein kontinuierlicher Prozess. Die Geschwindigkeit, mit der sich das Wanderrost bewegt und somit den Brennstoff zum Heizkessel transportiert, steuern wir über unser Leitsystem“, erklärt Karsten Schliwa, Vorarbeiter der Instandhaltung in der FHW Neukölln AG.

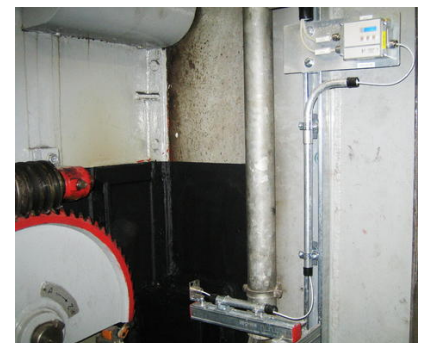
Der auf einem Profil befestigte Infrarotmesskopf des Sensorsystems **OI98A920** in Schutzart IP65 zählt zu den kleinsten weltweit (Bild Mitte, unten) und erfasst im FHW Neukölln in einem Abstand von 300mm berührungslos die Temperatur der Wandung am Aufgabetrichter mit einer Auflösung von 22:1.

Der **OI98A920** in Schutzart IP65 gehört zu den kleinsten Infrarotmessköpfen weltweit und hat eine hohe optische Auflösung von 22:1. Das robuste Gerät ist ohne Kühlung bei Umgebungstemperaturen bis +180°C einsetzbar. Die separate Elektronik, die über ein Kabel mit dem Sensor verbunden wird, integriert ein beleuchtetes LCD-Display mit leicht zugänglichen Tasten zur Parametrierung. Die über diese Parametriertasten oder eine Software skalierbaren Temperaturmessbereiche erstrecken sich bei einer Auflösung von 22:1 von -40°C bis +900°C und bei einer Auflösung von 15:1 bzw. 2:1 von -40°C bis +600°C.

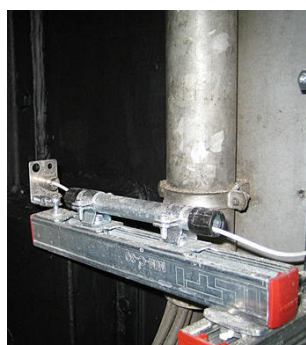
Detailaufnahme des Messkopfes, der auf dem vorderen Bereich eines Aluminiumprofils befestigt wurde und sich bei Umgebungstemperaturen von bis zu +180°C ohne Kühlung einsetzen lässt.

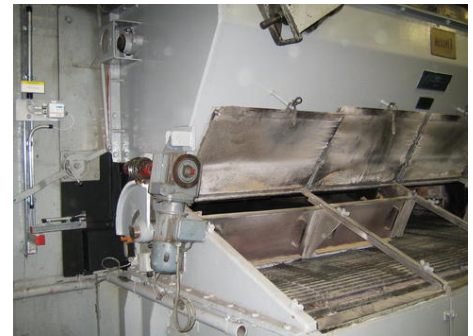
Die Infrarotsensoren und separaten Auswerteeinheiten wurden seitlich des Wanderrostes (im Bild links) installiert.

Für die konkrete Anwendung im FHW Neukölln benötigte man für die beiden Heizkessel insgesamt vier Infrarot-Sensoren mit einer optischen Auflösung von 22:1. Zwei dieser Geräte wurden jeweils auf der rechten und linken Seite des Aufgabetrichters für den Wanderrost installiert, damit jeder Sensor eine Seitenwand des Trichters in einem Abstand von 300mm berührungslos abtasten kann. Hierbei erfassen die Sensoren die Außentemperaturen der Trichterwandungen und übermitteln diese an die separate Auswerteeinheit. Sie wandelt diese Informationen in analoge Stromsignale, die über I/O Baugruppen ausgelesen und an der Anlagensteuerung im Leitstand je nach Temperaturverlauf als Vorwarnung oder als Alarm ausgegeben werden. Die Warnungen oder Alarme werden dabei separat für jeden Heizkessel sowohl als optische Meldungen auf einem Monitor als auch als akustische Signale in den Leitstand übermittelt.

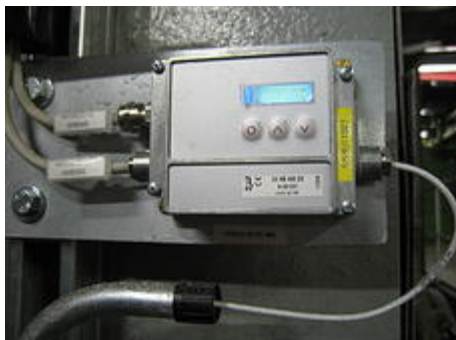
Die separate Auswerteeinheit ist über ein Kabel mit dem Sensor verbunden und integriert ein beleuchtetes LCD-Display mit leicht zugänglichen Tasten zur Programmierung.

Die Sensoren erfassen die Außentemperaturen der Trichterwandungen und übermitteln ihr Messsignal an die separate Auswerteeinheit. Sie wandelt diese Informationen in analoge Stromsignale, die über I/O-Baugruppen ausgelesen und an der Anlagensteuerung im Leitstand je nach Temperaturverlauf als Vorwarnung oder als Alarm ausgegeben werden.

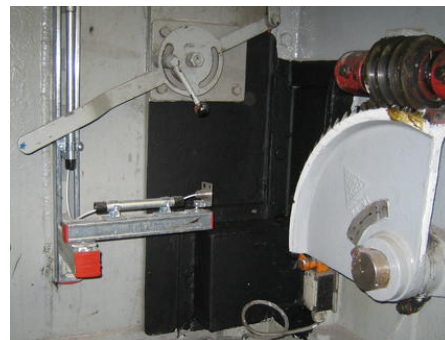
Da auf jeder Seite des Aufgabetrichters unterschiedliche Temperaturen entstehen, wurde auf jeder Trichterseite (hier links) ein Infrarot-Sensor zur Überwachung installiert.

Hierzu Karsten Schliwa: „Auf jeder Seite des Aufgabetrichters entstehen unterschiedliche Temperaturen, daher muss jede Trichterseite mit einem separaten Sensor überwacht werden. Die Werte für ein Warnsignal haben wir im Schwachlastbetrieb in einem Temperaturbereich ermittelt, bei dem noch kein Rückbrand entsteht, die Wandungen sich aber bereits extrem aufheizen. Hierbei wurde auf Basis unserer bisherigen Erfahrungen für jede Seite eine maximale Temperatur festgelegt.“

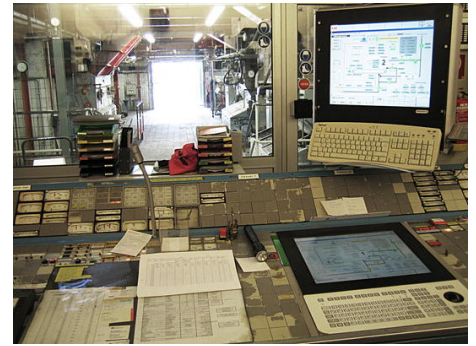
Die Warnungen oder Alarme werden separat für jeden Heizkessel sowohl als optische Meldungen auf einem Monitor als auch als akustische Signale in den Leitstand (Foto) übermittelt.

Sollten jetzt beispielsweise im Schwachlastbetrieb die voreingestellten Temperaturwerte überschritten werden, sind die Mitarbeiter bereits durch die Vorwarnungen rechtzeitig alarmiert und können entsprechende Gegenmaßnahmen einleiten. Wie solche Maßnahmen ausschauen können, beschreibt Karsten Schliwa: „Bei einer Warnmeldung und damit einem drohenden Rückbrand in den Aufgabetrichter können wir z. B. die Geschwindigkeit des Wanderrostes erhöhen. Hierdurch wird die Glut des Brennstoffs, die vielleicht schon am Trichter angekommen ist, in den Heizkessel zurückgezogen. Somit können wir nun wirksam ein Hochbrennen in den Trichter verhindern und in Zukunft möglichen Folgeschäden durch einen Rückbrand effizient vorbeugen.“
