## SCHNELLER, EFFIZIENTER, WIRTSCHAFTLICHER

### MODULARES SENSORSYSTEM VERMEIDET LANGE ANLAGENSTILLSTÄNDE

Ein führender Automobilhersteller überwacht in einem seiner Werke mit aufwendiger Sensorik ein komplexes Kühlsystem einer Anlage für die kathodische Tauchlackierung auf den sogenannten „Trüblauf“. Mit der Modernisierung des gesamten Kühlkreislaufs wurde das bestehende „All-in-One“-Sensorssystem durch eine modulare Lösung von ipf electronic ersetzt.

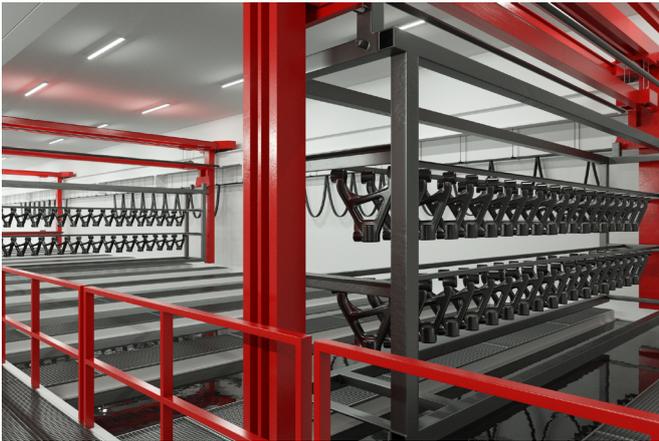
Die gesamte KTL benötigt insgesamt 12 einzelne Prozessschritte und besteht aus mehreren großvolumigen, hintereinander angeordneten Becken. (Alle Bilder: ipf electronic gmbh)

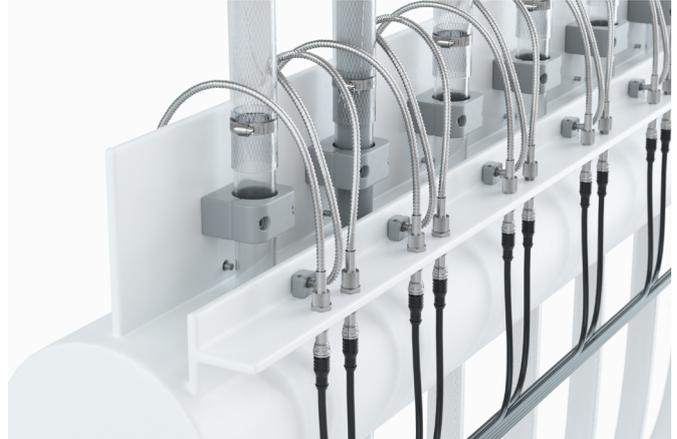
An den Glasröhrchen am Rücklauf der KTL mussten insgesamt 312 metallummantelte Glasfaserlichtleiter installiert werden, die auf die einzelnen Sender und Empfänger aufgesetzt wurden.

Die Lösung für die separate Trüblaufüberwachung an 156 einzelnen Messstellen bestand schließlich aus einer Hochleistungslichtschranke mit einem optischen Sender **OS126020** und einem optischen Empfänger **OE126020** in Kombination mit einer 8-Kanal-Auswerteeinheit **OV650840** sowie Glasfaserlichtleitern. Die Auswerteeinheit mit integrierter Elektronik für die Sensorik regelt die Leistung des getakteten Infrarotlichts. An den Glasröhrchen am Rücklauf des Kühlsystems wurden somit 312 metallummantelte Glasfaserlichtleiter installiert und mit den einzelnen Sendern sowie Empfängern verbunden. Die steckbaren Sende- und Empfangselemente wurden dann über konventionelle Sensorleitungen an 20 Auswerteeinheiten angeschlossen, die sich in einem separaten Schaltschrank befinden. Jedes Sensorpaar bzw. jede Lichtschranke arbeitet autark und verfügt über eine eigene Auswertung an der Anschlusseinheit.

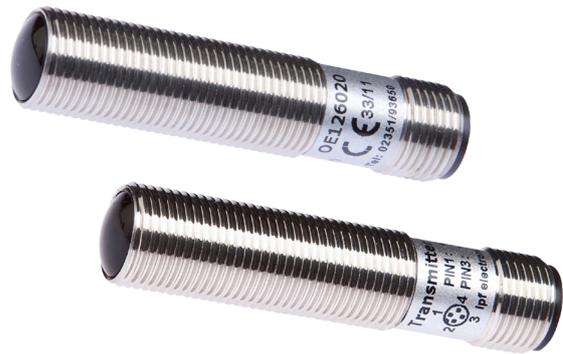
Jede der einzelnen Messstelle integriert eine Hochleistungslichtschranke bestehend aus einem voll vergossenen optischen Sender **OS126020** und Empfänger **OE126020**.

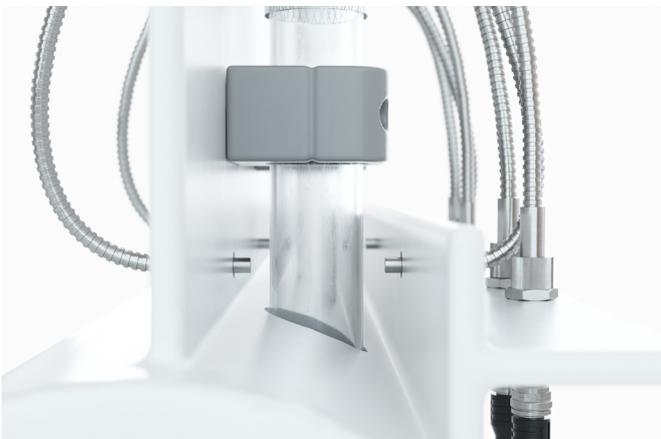
Jedes Sensorpaar bzw. jede Lichtschranke arbeitet autark und verfügt demnach über eine eigene Auswertung. Der Austausch der mit herkömmlichen M12-Steckern ausgestatteten Sensoren kann ohne zeitraubenden Verdrahtungsaufwand erfolgen.

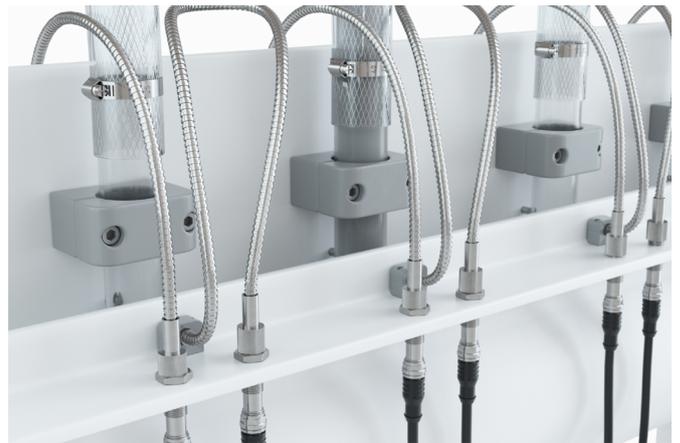
Wird der Infrarotlichtstrahl der Lichtschranke, bestehend aus einem optischen Sender OS126020 und einem optischen Empfänger OE126020, aufgrund einer Eintrübung der Kühlflüssigkeit in einem der Glasröhrchen unterbrochen (zweites Röhrchen von Links), erzeugt der betreffende Auswertekanal der Anschlusseinheit ein Schaltsignal.

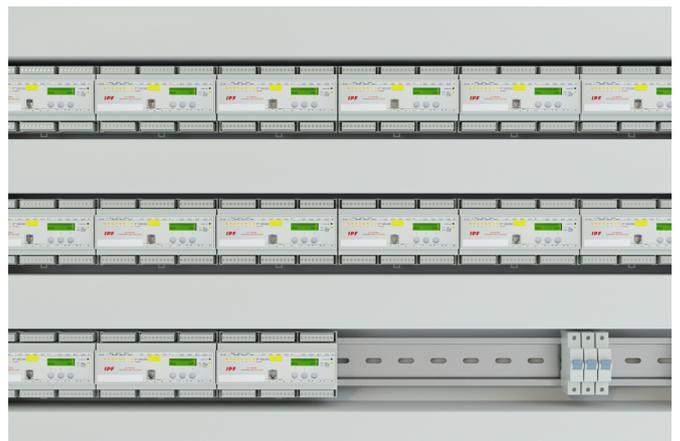
Die steckbaren Sende- und Empfangselemente wurden über konventionelle Sensorleitungen an 20 Auswerteeinheiten angeschlossen, die sich in einem separaten Schaltschrank befinden. Die Verstärker ermöglichen eine manuelle als auch automatische Einstellung (für eine hohe Verschmutzungskompensation) der Sendeleistung.

Die Auswertegeräte ermöglichen eine manuelle als auch automatische Einstellung (für eine hohe Verschmutzungskompensation) der Sendeleistung. Da diese Anwendung eine sehr hohe Empfindlichkeit der Sensorik zur Trüblaufüberwachung erforderte, wählte man eine manuell einstellbare Sendeleistung. Hierzu der Instandhaltungsleiter: „Die Lichtleistung der Sender ist auf 10 Prozent ihrer maximalen Sendeleistung eingestellt. Wird der Infrarotlichtstrahl der Lichtschranke aufgrund einer Eintrübung der Kühlflüssigkeit in einem der Glasröhrchen unterbrochen, erzeugt der betreffende Auswertekanal der Anschlusseinheit ein Schaltsignal, das an die Anlagen-SPS übertragen und im Leitstand der KTL-Anlage in Klartext visualisiert wird. Damit ist die defekte Zelle in einem der Becken konkret identifiziert.“
